AFFAIRE : Syndicat principal des copropriétaires de Grigny II sis 2 place Henri Barbusse - 91350 Grigny / SCI NOEVIN

DIRE

- **procès-verbal de description** relatif au lot sis **2 Square Surcouf – 91350 Grigny** dressé le 17 juillet 2023 par Maître Mathilde MANCEAU, Commissaire de justice associée au sein de la SELARL COJUSTICE, titulaire d'un office de Commissaire de justice à Longjumeau (91160), 9 boulevard de Bretagne.

PROCES-VERBAL DE DESCRIPTION

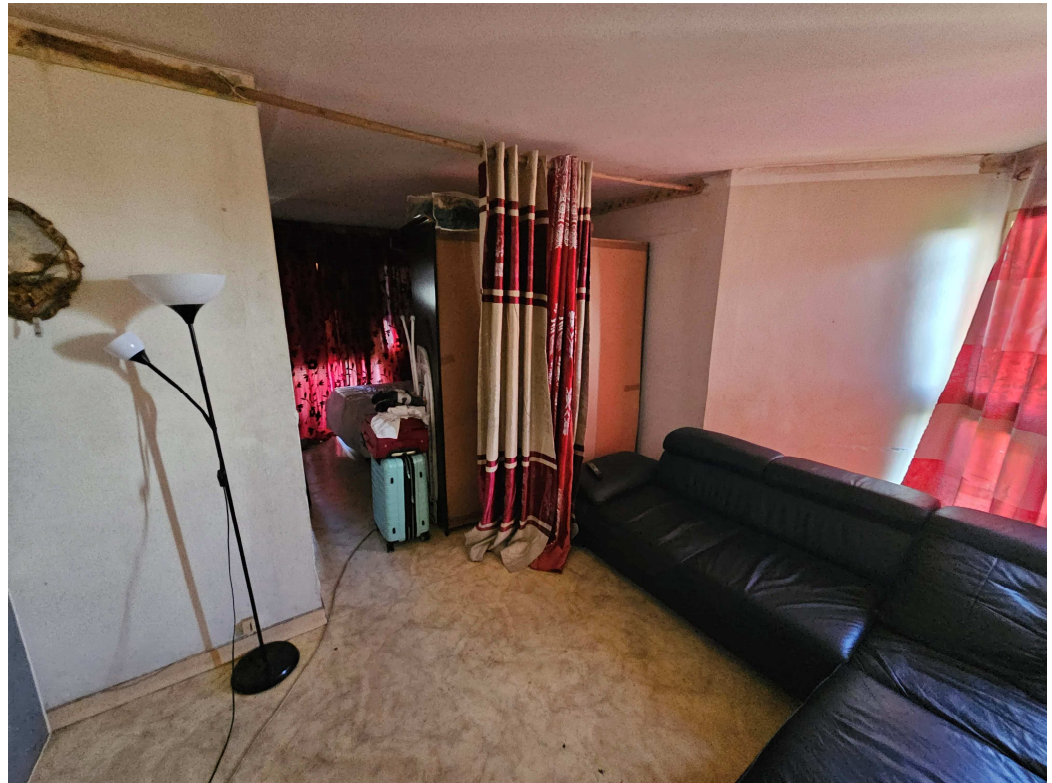
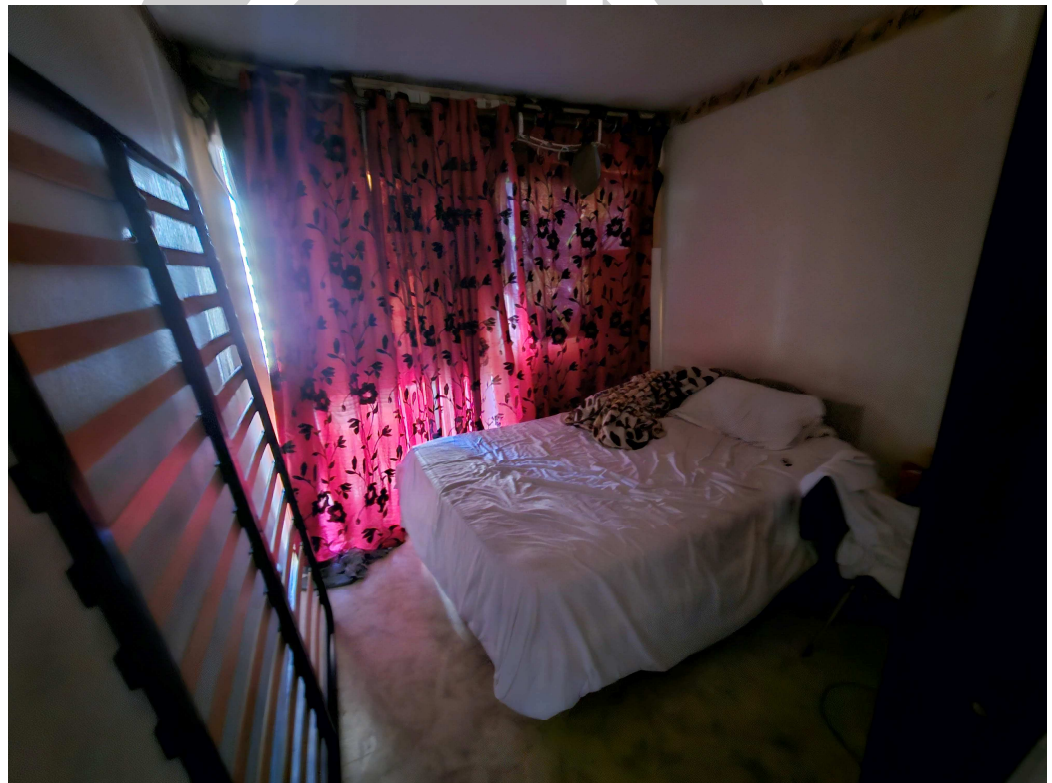
Deuxième chambre à gauche en face de la salle de bains

Porte de séparation : revêtement sale. Poignée double béquille sale également.

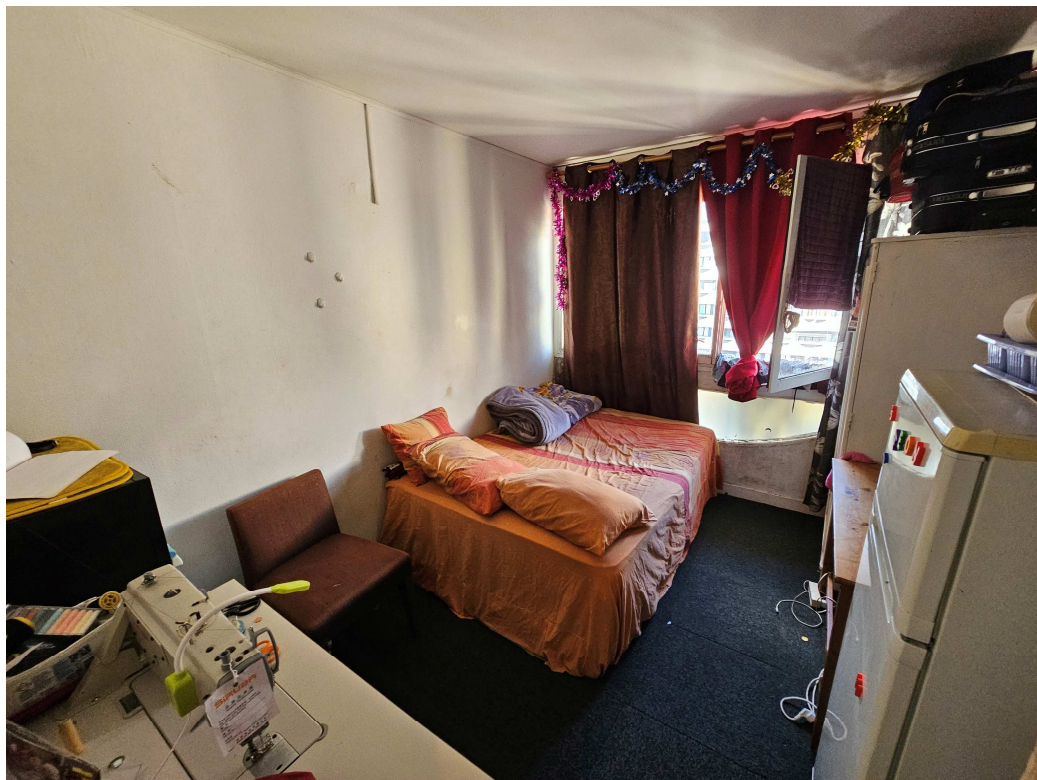
Chambre au fond à gauche (suite parentale)

Porte : revêtement en mauvais état, marquée par des traces de salissure. Poignée double béquille à l'état de fonctionnement.

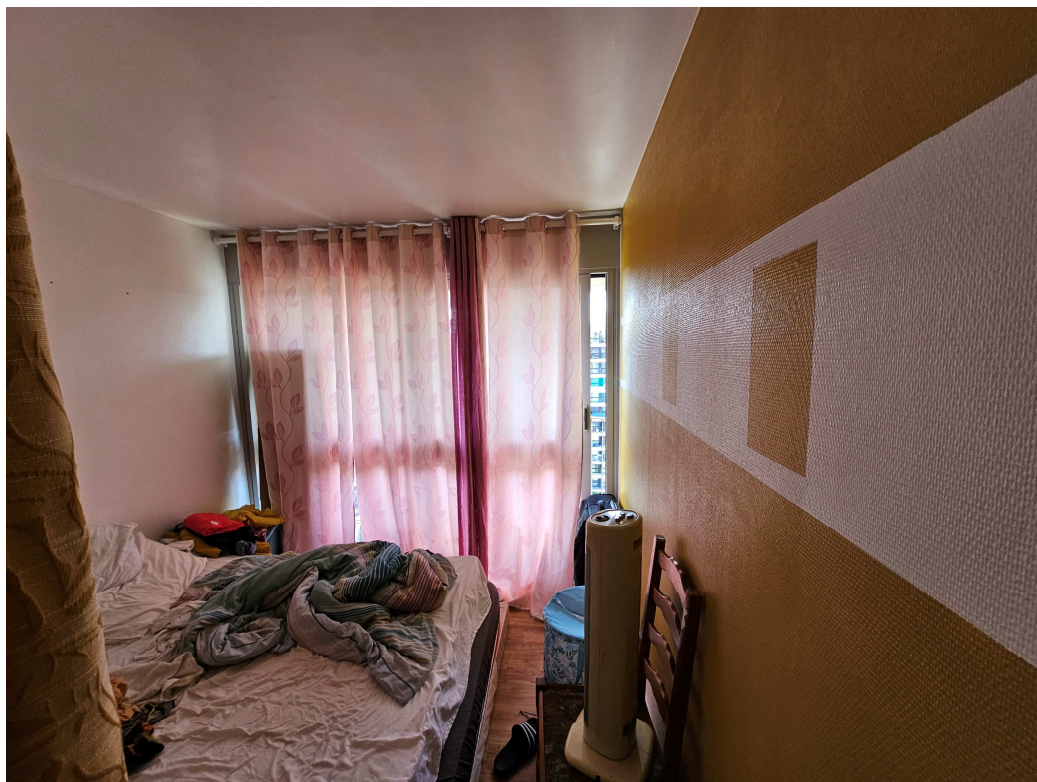
Deuxième chambre à droite

Porte de séparation : complètement usagée, en mauvais état. Une poignée double béquille qui ne fonctionne plus.

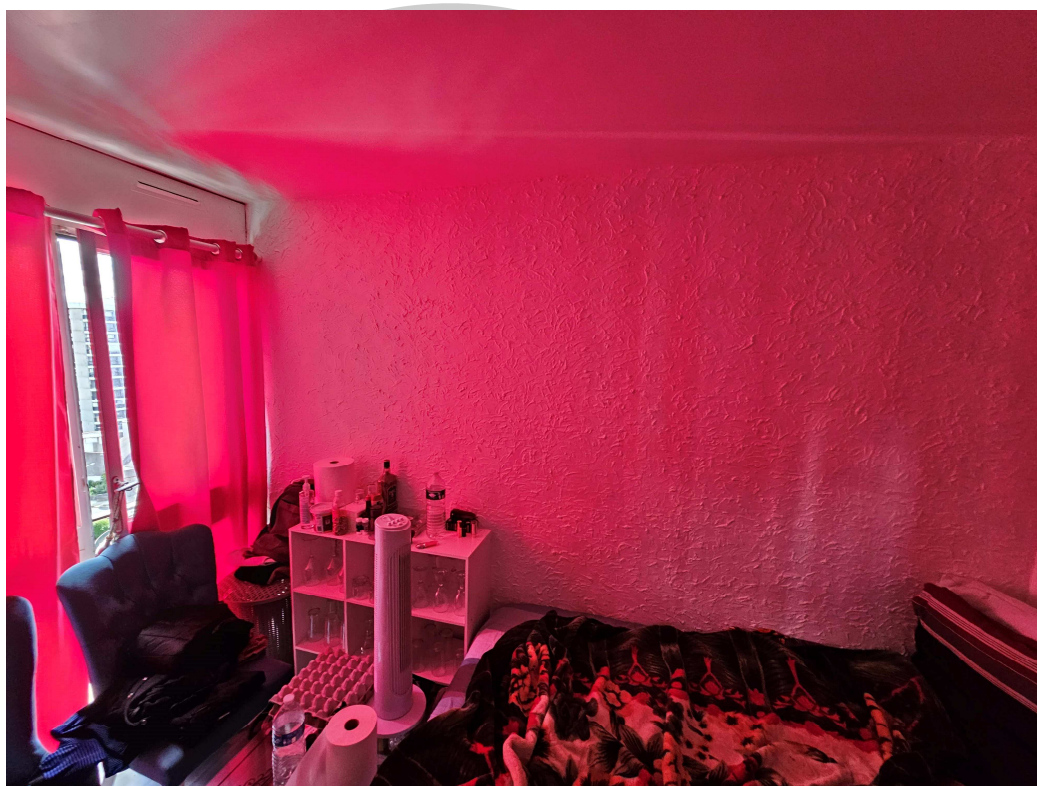
Au fond à droite du couloir, dressing :

Porte de séparation : complètement en mauvais état. Poignée en mauvais état.
