AFFAIRE : Syndicat principal des copropriétaires de Grigny II sis 2 place Henri Barbusse - 91350 Grigny / SCI NOEVIN

DIRE

- **procès-verbal de description** relatif au lot sis **2 Square Surcouf – 91350 Grigny** dressé le 17 juillet 2023 par Maître Mathilde MANCEAU, Commissaire de justice associée au sein de la SELARL COJUSTICE, titulaire d'un office de Commissaire de justice à Longjumeau (91160), 9 boulevard de Bretagne.

PROCES-VERBAL DE DESCRIPTION

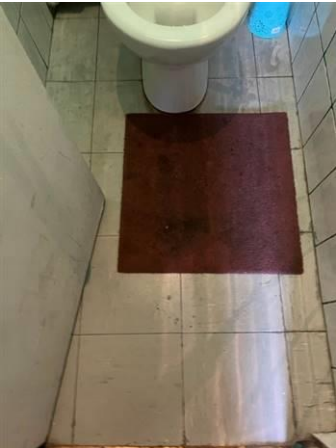
Photo n° PhA001 Localisation : 8ème étage - Wc Ouvrage : Planchers Partie d'ouvrage : Dalles de sol Description : Dalles de sol
---	---

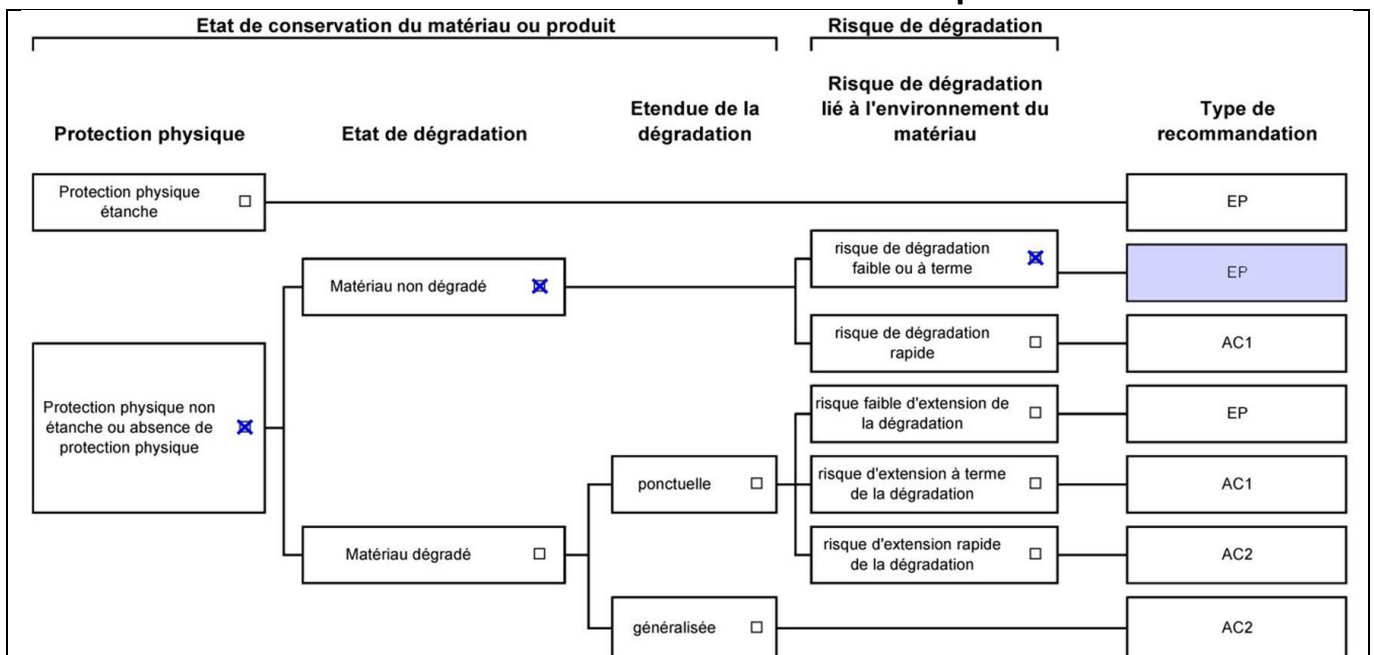
Dossier n° R.23.525
Date de l'évaluation : 17/07/2023
Bâtiment / local ou zone homogène : 8ème étage - Wc
Identifiant Matériau : 005
Matériau : Dalles de sol
Résultat EP : Il est recommandé de réaliser une évaluation périodique.

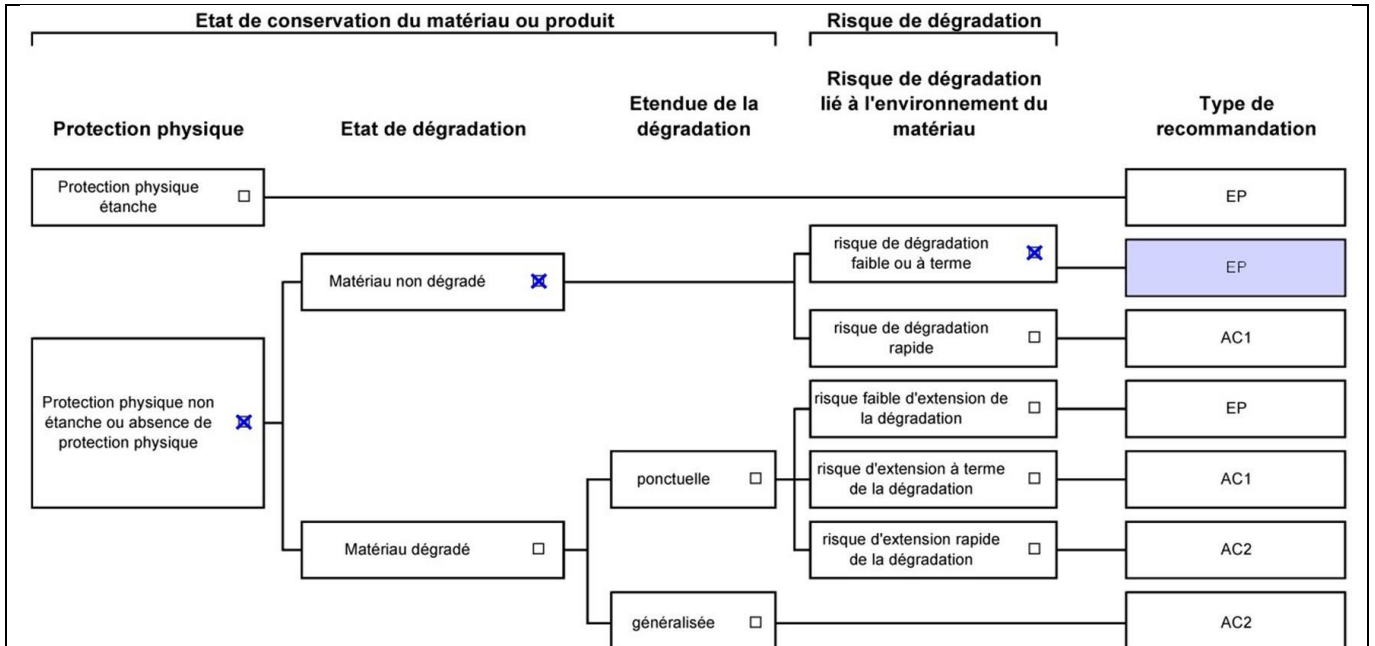
Dossier n° R.23.525
Date de l'évaluation : 17/07/2023
Bâtiment / local ou zone homogène : 8ème étage - Salle de bain
Identifiant Matériau : 005
Matériau : Dalles de sol
Résultat EP : Il est recommandé de réaliser une évaluation périodique.

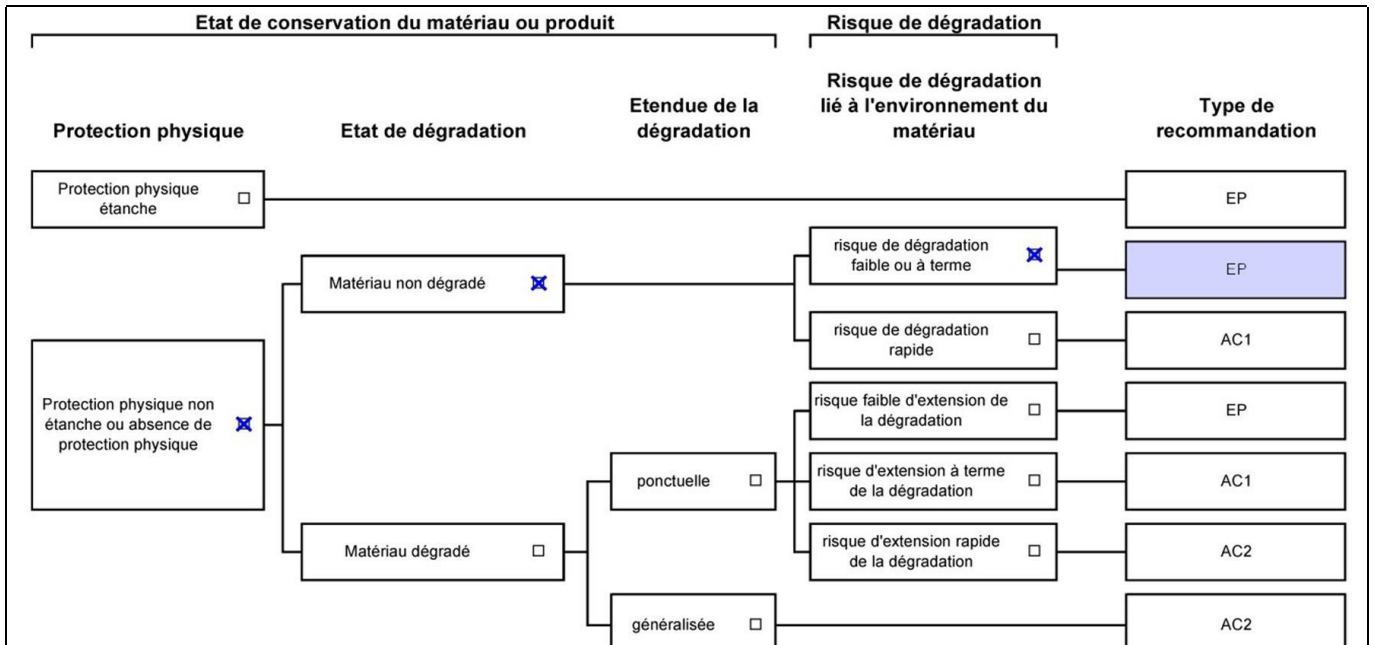
Dossier n° R.23.525
Date de l'évaluation : 17/07/2023
Bâtiment / local ou zone homogène : 8ème étage - Cuisine
Identifiant Matériau : 005
Matériau : Dalles de sol
Résultat EP : Il est recommandé de réaliser une évaluation périodique.

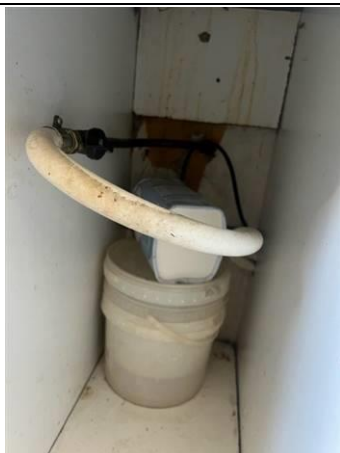
Photo n° PhGaz001

Points de contrôle ⁽³⁾ (selon la norme)	Anomalies observées (A1 ⁽⁴⁾ , A2 ⁽⁵⁾ , DGI ⁽⁶⁾ , 32c ⁽⁷⁾)	Libellé des anomalies et recommandations	Photos
C.10 - 14 Raccordement en gaz des appareils par tuyaux non rigides	A1	La date limite d'utilisation du tuyau d'alimentation n'est pas lisible ou est dépassée. (Table de cuisson) Remarques : (8ème étage - Cuisine) La date limite d'utilisation du tuyau non rigide est dépassée ; Faire intervenir un installateur gaz qualifié afin de remplacer le tuyau existant par un tuyau neuf

14 : la date limite d'utilisation du tuyau d'alimentation n'est pas lisible ou est dépassée. (8ème étage - Cuisine)

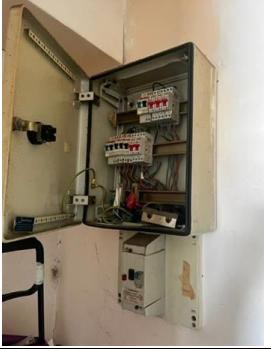
N° Article (1)	Libellé et localisation (*) des anomalies	N° Article (2)	Libellé des mesures compensatoires (3) correctement mises en œuvre	Photos
B2.3.1 a	<p>Il n'existe aucun dispositif différentiel. Remarques : Absence de dispositifs différentiels de protection (DDR) ; Faire intervenir un électricien qualifié afin d'installer un dispositif différentiel de protection</p>

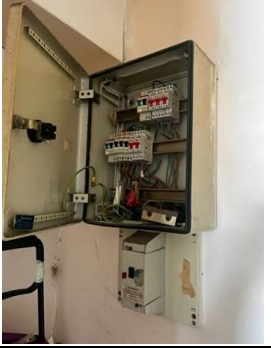
B3.3.6 a3	<p>Au moins un circuit (n'alimentant pas des socles de prises de courant) n'est pas relié à la terre. Remarques : Présence de circuits électriques non équipés de conducteurs de protection ; Faire intervenir un électricien qualifié afin d'installer des conducteurs de protection sur les circuits qui n'en sont pas équipés</p>			
B4.3 e	<p>Le courant assigné (calibre) de la protection contre les surcharges et courts-circuits d'au moins un circuit n'est pas adapté à la section des conducteurs correspondants. Remarques : Présence de protections contre les surintensités inadaptées à la section des conducteurs ; Faire intervenir un électricien qualifié afin d'installer des protections contre les surintensités adaptés aux sections des conducteurs</p>

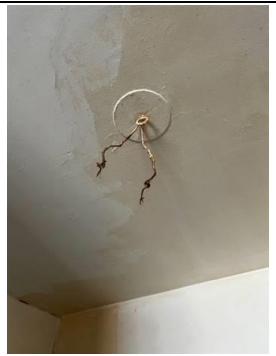
N° Article (1)	Libellé et localisation (*) des anomalies	N° Article (2)	Libellé des mesures compensatoires (3) correctement mises en œuvre	Photos
B6.3.1 a	Local contenant une baignoire ou une douche : l'installation électrique ne répond pas aux prescriptions particulières appliquées à ce local (adéquation entre l'emplacement où est installé le matériel électrique et les caractéristiques de ce dernier - respect des règles de protection contre les chocs électriques liées aux zones). Remarques : Présence de matériel électrique inadapté placé en zone 2 d'un local contenant une douche ou une baignoire ; Faire intervenir un électricien qualifié afin de supprimer le matériel électrique inadapté ou le remplacer par du matériel adapté			
B7.3 d	L'installation électrique comporte au moins une connexion avec une partie active nue sous tension accessible. Remarques : Présence de connexion de matériel électrique présentant des parties actives nues sous tension ; Faire intervenir un électricien qualifié afin de remplacer les matériels présentant des parties actives nues sous tension

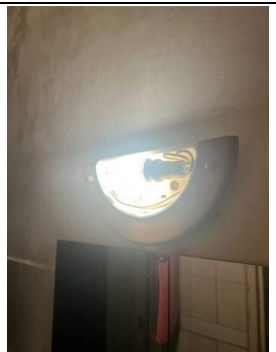
B7.3 e	L'installation électrique comporte au moins un dispositif de protection avec une partie active nue sous tension accessible. Remarques : Présence de dispositif de protection de matériel électrique présentant des parties actives nues sous tension ; Faire intervenir un électricien qualifié afin de remplacer les matériels présentant des parties actives nues sous tension

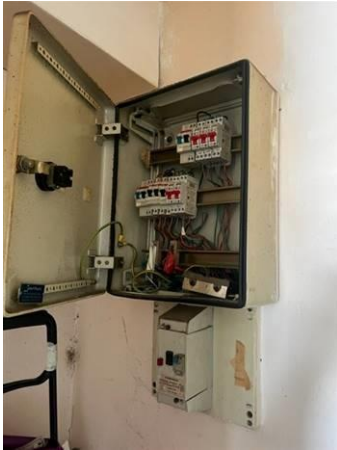
Photo PhEle001

Libellé de l'anomalie : B2.3.1 a Il n'existe aucun dispositif différentiel.
Remarques : Absence de dispositifs différentiels de protection (DDR) ;
Faire intervenir un électricien qualifié afin d'installer un dispositif différentiel de protection

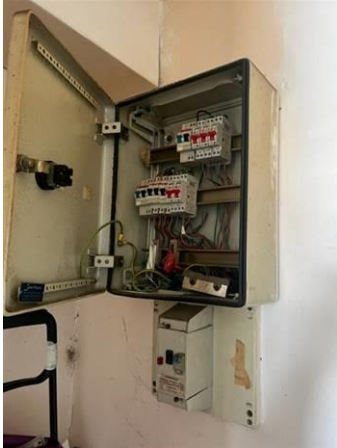
Photo PhEle002

Libellé de l'anomalie : B4.3 e Le courant assigné (calibre) de la protection contre les surcharges et courts-circuits d'au moins un circuit n'est pas adapté à la section des conducteurs correspondants.
Remarques : Présence de protections contre les surintensités inadaptées à la section des conducteurs ; Faire intervenir un électricien qualifié afin d'installer des protections contre les surintensités adaptés aux sections des conducteurs

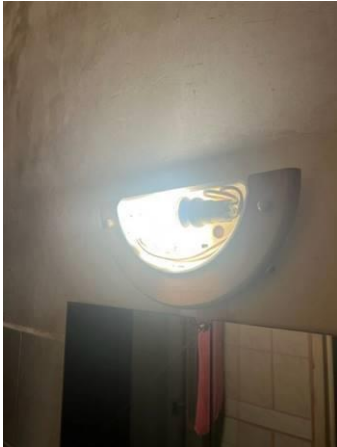
Photo PhEle003

Libellé de l'anomalie : B7.3 e L'installation électrique comporte au moins un dispositif de protection avec une partie active nue sous tension accessible.
Remarques : Présence de dispositif de protection de matériel électrique présentant des parties actives nues sous tension ; Faire intervenir un électricien qualifié afin de remplacer les matériels présentant des parties actives nues sous tension

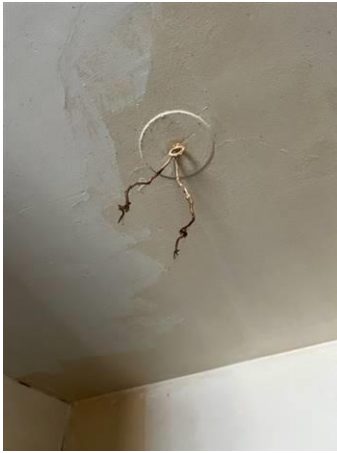
Photo PhEle004

Libellé de l'anomalie : B7.3 d L'installation électrique comporte au moins une connexion avec une partie active nue sous tension accessible.

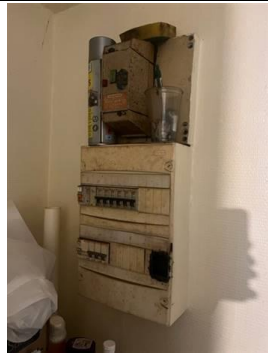
N° Article (1)	Libellé et localisation (*) des anomalies	N° Article (2)	Libellé des mesures compensatoires (3) correctement mises en œuvre	Photos
B1.3 g	<p>Le dispositif assurant la coupure d'urgence est placé à plus de 1,80 m du sol fini et n'est pas accessible au moyen de marches ou d'une estrade.</p> <p>Remarques : L'AGCP (Appareil Général de Commande et de Protection) est placé à une hauteur > à 1,80 m du sol fini ; Faire intervenir un électricien qualifié afin de déplacer l' AGCP ou créer une marche ou une estrade</p>

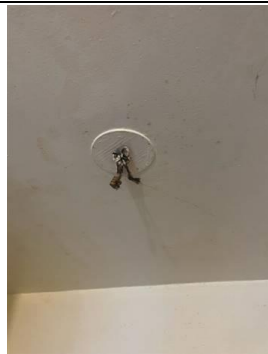
B3.3.6 a3	<p>Au moins un circuit (n'alimentant pas des socles de prises de courant) n'est pas relié à la terre.</p> <p>Remarques : Présence de circuits électriques non équipés de conducteurs de protection ; Faire intervenir un électricien qualifié afin d'installer des conducteurs de protection sur les circuits qui n'en sont pas équipés</p>			
B7.3 d	<p>L'installation électrique comporte au moins une connexion avec une partie active nue sous tension accessible.</p> <p>Remarques : Présence de connexion de matériel électrique présentant des parties actives nues sous tension ; Faire intervenir un électricien qualifié afin de remplacer les matériels présentant des parties actives nues sous tension</p>

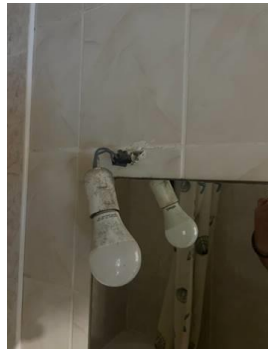
B7.3 e	<p>L'installation électrique comporte au moins un dispositif de protection avec une partie active nue sous tension accessible.</p> <p>Remarques : Présence de dispositif de protection de matériel électrique présentant des parties actives nues sous tension ; Faire intervenir un électricien qualifié afin de remplacer les matériels présentant des parties actives nues sous tension</p>

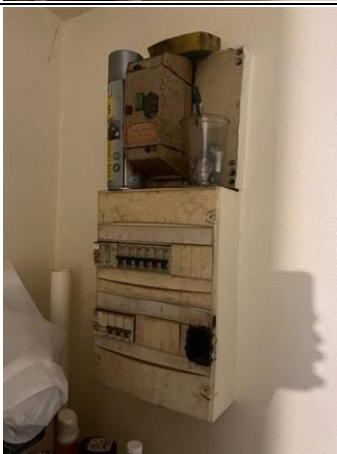
Photo PhEle002

Libellé de l'anomalie : B1.3 g Le dispositif assurant la coupure d'urgence est placé à plus de 1,80 m du sol fini et n'est pas accessible au moyen de marches ou d'une estrade.

Remarques : L'AGCP (Appareil Général de Commande et de Protection) est placé à une hauteur > à 1,80 m du sol fini ; Faire intervenir un électricien qualifié afin de déplacer l' AGCP ou créer une marche ou une estrade

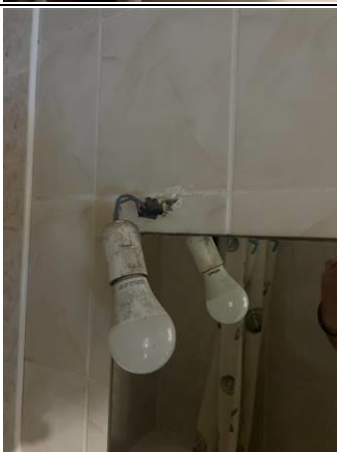
Photo PhEle003

Libellé de l'anomalie : B7.3 e L'installation électrique comporte au moins un dispositif de protection avec une partie active nue sous tension accessible.

Remarques : Présence de dispositif de protection de matériel électrique présentant des parties actives nues sous tension ; Faire intervenir un électricien qualifié afin de remplacer les matériels présentant des parties actives nues sous tension

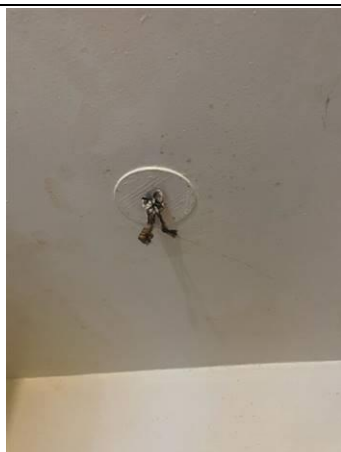
Photo PhEle004

Libellé de l'anomalie : B7.3 d L'installation électrique comporte au moins une connexion avec une partie active nue sous tension accessible.

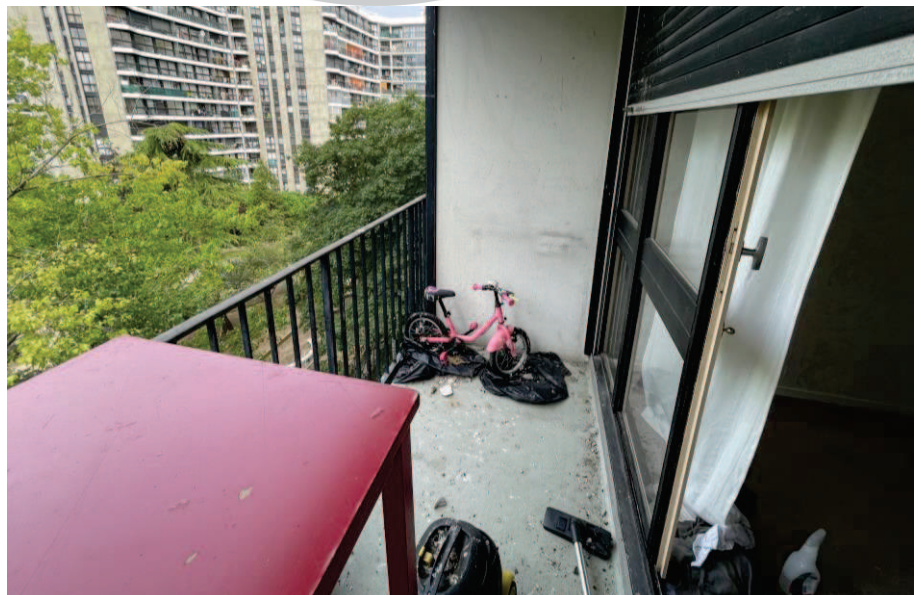
Sol : revêtement hors d'usage : taché et souillé d'excréments d'oiseaux.

Garde-corps métallique usagé et souillé.

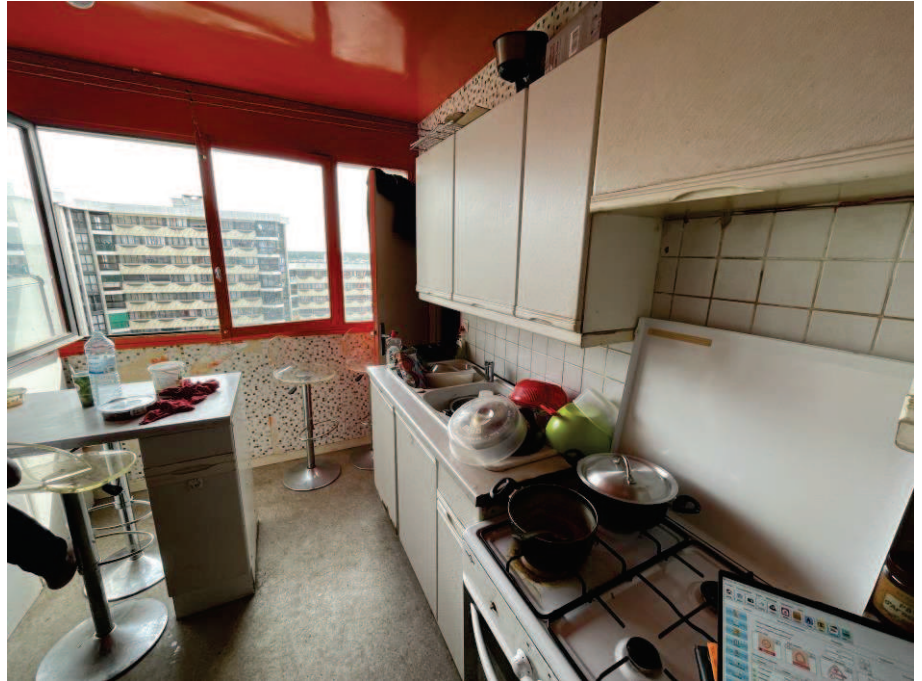
Murs : papier peint et crédence carrelée usagés et crasseux.

Plafond : peinture usagée et tachée. Une sortie électrique en plafonnier avec douille et ampoule.

- des meubles bas en bois mélaminé hors d'usage : épaufrés et souillés ; l'un des meubles intègre un plan avec un évier, double vasque et paillasse, robinetterie type mitigeur, se prolongeant par une gazinière indépendante à alimentation gaz ;
- une bouche d'aération murale encrassée ;
- une baie vitrée, deux pans ouvrants, châssis bois simple vitrage, la peinture est crasseuse et tachée.

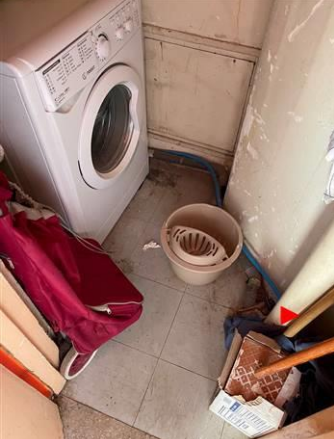
Localisation	Identifiant + Description	Justification	Etat de conservation et préconisations	Photo
7ème étage - Cellier	<u>Identifiant:</u> ZPSO-001 <u>Description:</u> Dalle de sol <u>Liste selon annexe.13-9 du CSP:</u> B	Refus du propriétaire	<p>Résultat EP**</p> <p>Préconisation : Il est recommandé de réaliser une évaluation périodique.</p> <p>Recommandation : Voir les Mesures d'ordre général - Obligations réglementaires</p>

<p>Photo n° PhA001 Localisation : 7ème étage - Cellier Ouvrage : 5 - Planchers et planchers techniques - Revêtements de sols Partie d'ouvrage : Dalle de sol Description : Dalle de sol</p>
---	---

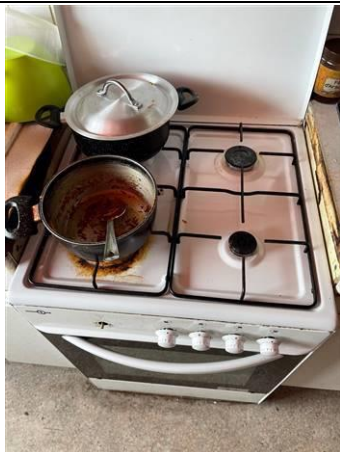
Photo n° PhGaz001
Localisation : 7ème étage - Cuisine
Cuisinière (Type : Non raccordé)

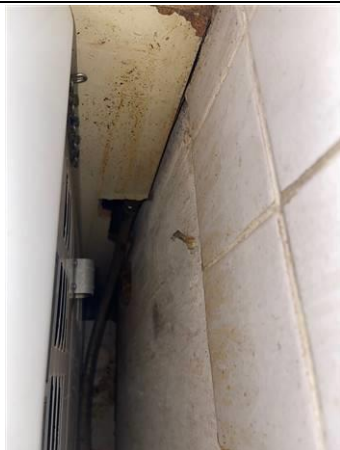
Points de contrôle ⁽³⁾ (selon la norme)	Anomalies observées (A1 ⁽⁴⁾ , A2 ⁽⁵⁾ , DGI ⁽⁶⁾ , 32c ⁽⁷⁾)	Libellé des anomalies et recommandations	Photos
C.7 - 8a2 Organe de Coupure d'Appareil (OCA)	A1	Au moins un organe de coupure d'appareil n'est pas accessible. (Cuisinière) Remarques : (7ème étage - Cuisine) Le robinet de commande n'est pas accessible ; Faire déplacer le robinet de commande par un installateur gaz qualifié afin de le rendre accessible

Photo n° PhGaz002
8a2 : au moins un organe de coupure d'appareil n'est pas accessible.
(7ème étage - Cuisine)
Le robinet de commande n'est pas accessible; Faire déplacer le robinet de commande par un installateur gaz qualifié afin de le rendre accessible

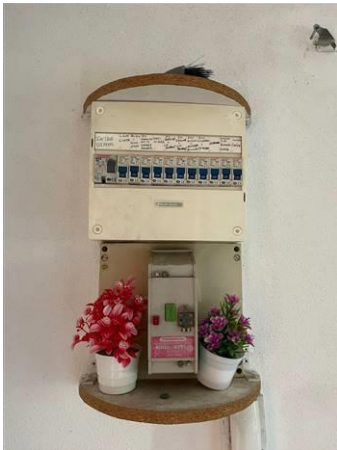
Photo n° PhEle001

B11 a1 L'ensemble de l'installation électrique est protégée par au moins un dispositif différentiel à haute sensibilité inf. ou égal à 30 mA.

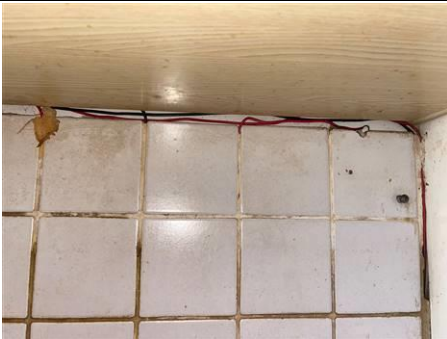
Photo PhEle002

Libellé de l'anomalie : B8.3 e Au moins un conducteur isolé n'est pas placé sur toute sa longueur dans un conduit, une goulotte ou une plinthe ou une huisserie, en matière isolante ou métallique, jusqu'à sa pénétration dans le matériel électrique qu'il alimente.

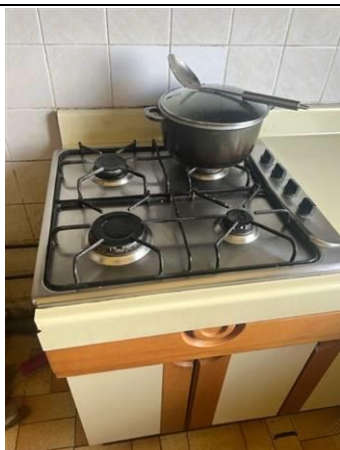
Photo n° PhGaz001
Localisation : 10ème étage - Cuisine
Table de cuisson (Type : Non raccordé)

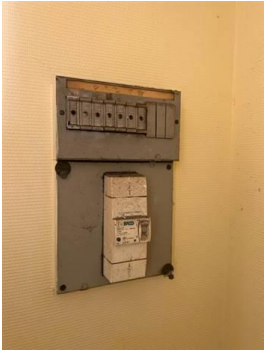
N° Article (1)	Libellé et localisation (*) des anomalies	N° Article (2)	Libellé des mesures compensatoires (3) correctement mises en œuvre	Photos
B2.3.1 a	<p>Il n'existe aucun dispositif différentiel. Remarques : Absence de dispositifs différentiels de protection (DDR) ; Faire intervenir un électricien qualifié afin d'installer un dispositif différentiel de protection</p>

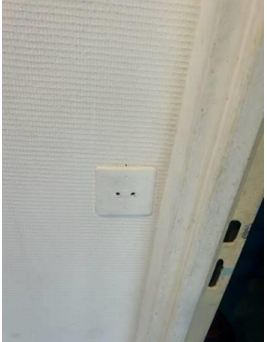
B3.3.6 a1	<p>Au moins un socle de prise de courant ne comporte pas de broche de terre. Remarques : Présence de circuits électriques non équipés de conducteurs de protection ; Faire intervenir un électricien qualifié afin d'installer des conducteurs de protection sur les circuits qui n'en sont pas équipés</p>

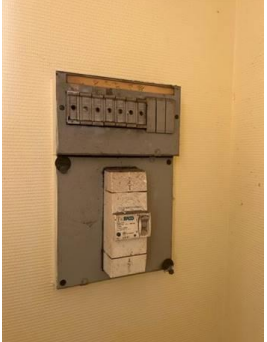
B3.3.6 a3	<p>Au moins un circuit (n'alimentant pas des socles de prises de courant) n'est pas relié à la terre. Remarques : Présence de circuits électriques non équipés de conducteurs de protection ; Faire intervenir un électricien qualifié afin d'installer des conducteurs de protection sur les circuits qui n'en sont pas équipés</p>			
B4.3 b	<p>Le type d'au moins un fusible ou un disjoncteur n'est plus autorisé (fusible à tabatière, à broches rechargeables, coupe-circuit à fusible de type industriel, disjoncteur réglable en courant protégeant des circuits terminaux). Remarques : Présence de fusible(s) de type à broche(s) rechargeable(s) ; Faire intervenir un électricien qualifié afin de remplacer le(s) fusible(s) de type à broche(s) rechargeable(s) par des protections autorisées</p>

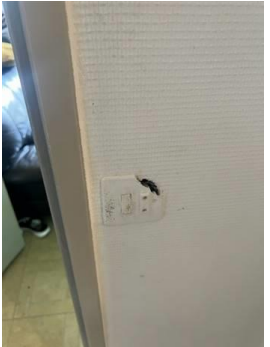
B6.3.1 a	<p>Local contenant une baignoire ou une douche : l'installation électrique ne répond pas aux prescriptions particulières appliquées à ce local (adéquation entre l'emplacement où est installé le matériel électrique et les caractéristiques de ce dernier – respect des règles de protection contre les chocs électriques liées aux zones).</p> <p>Remarques : Présence de matériel électrique inadapté placé en zone 2 d'un local contenant une douche ou une baignoire ; Faire intervenir un électricien qualifié afin de supprimer le matériel électrique inadapté ou le remplacer par du matériel adapté</p>			
B7.3 a	<p>L'Enveloppe d'au moins un matériel est manquante ou détériorée.</p> <p>Remarques : Présence de matériel électrique en place dont l'enveloppe présente des détériorations ; Faire intervenir un électricien qualifié afin de remplacer les matériels présentant des détériorations</p>

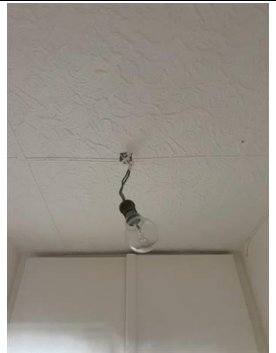
N° Article (1)	Libellé et localisation (*) des anomalies	N° Article (2)	Libellé des mesures compensatoires (3) correctement mises en œuvre	Photos
B7.3 e	L'installation électrique comporte au moins un dispositif de protection avec une partie active nue sous tension accessible. Remarques : Présence de dispositif de protection de matériel électrique présentant des parties actives nues sous tension ; Faire intervenir un électricien qualifié afin de remplacer les matériels présentant des parties actives nues sous tension

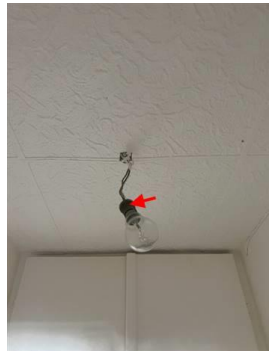
B8.3 b	L'installation comporte au moins un matériel électrique inadapté à l'usage. Remarques : Présence de matériel électrique inadapté à l'usage ; Faire intervenir un électricien qualifié afin de remplacer les matériels inadaptés par du matériel autorisé
